ANÁLISE FÍSICO-AMBIENTAL DA BACIA DO RIO UNA: SUPORTE À ANÁLISE FÍSICO-QUÍMICA DA ÁGUA

Eltalane Sampaio de Oliveira¹
Getulio Teixeira Batista²
Nelson Wellausen Dias²

UNITAU - Universidade de Taubaté Estrada Municipal Dr. José Luiz Cembraneli, 5000 CEP 12.081.-010, Taubaté, SP, Brasil. Telefone +55 3625-4116. Email: eltalane@gmail.com ; getulio@agro.unitau.br ; nelson@agro.unitau.br

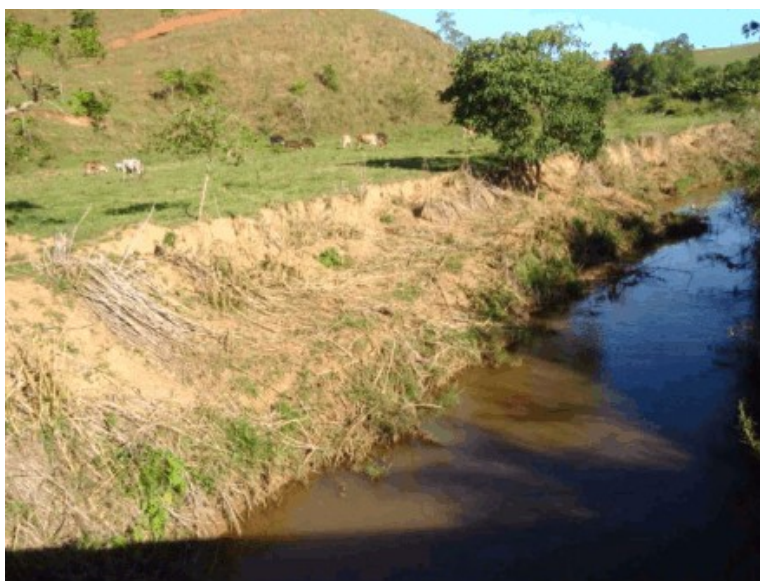
Figura 2. Área de pasto na bacia do Rocinha

As atividades antrópicas de geração de renda encontradas nas áreas delimitadas pelas classes de vulnerabilidade fortalecem a necessidade desse tipo de estudo realizado neste trabalho. As atividades são diversas, mas se destacam as atividades ligadas à agricultura e pecuária, além de áreas mal utilizadas, ou mesmo abandonadas, onde se encontram pastos degradados e áreas literalmente degradadas em função de usos como urbanização e mineração. O contexto histórico e econômico de todo o Vale do Paraíba, e seus impactos na qualidade do solo e nos ecossistemas, não é diferente do que se observa em toda a bacia do rio Una. A Figura 2 ilustra o padrão de ocupação existente em grande parte da bacia, ou seja, margens de rio sem mata ciliar, alta erosão das margens pela mudança de curso dos rios, pastagem plantada até a borda dos barrancos e gado vagando livremente por toda a área, inclusive dentro d'água.

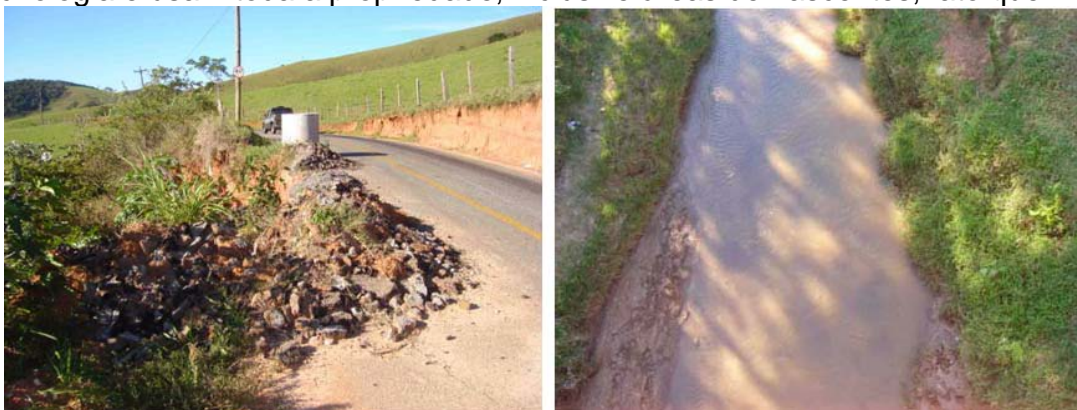
Figuras 2 e 3 – Impactos gerados nas sub-bacias (movimento de massa (Figura 2 à esquerda) e assoreamento de cursos d’água (Figura 3 à direita)

O risco de movimento de massa também é destacado como uma consequência desse processo de ocupação. A Figura 2 mostra uma área de escorregamento de massa no talude da estrada próxima ao rio Rocinha (detalhe na Figura 3), que juntamente com o ribeirão das Almas formam o rio Una. Processos deste tipo estão presentes em todas as sub-bacias, principalmente em áreas degradadas, urbanizadas, de pasto degradado e em menor intensidade em áreas de reflorestamento.
