Diagnóstico do escoamento superficial urbano no Parque Residencial Beira Rio I no município de Guaratinguetá, SP

O objetivo deste trabalho foi diagnosticar a atual situação de operação do sistema de drenagem do Bairro Beira Rio I no município de Guaratinguetá, SP.

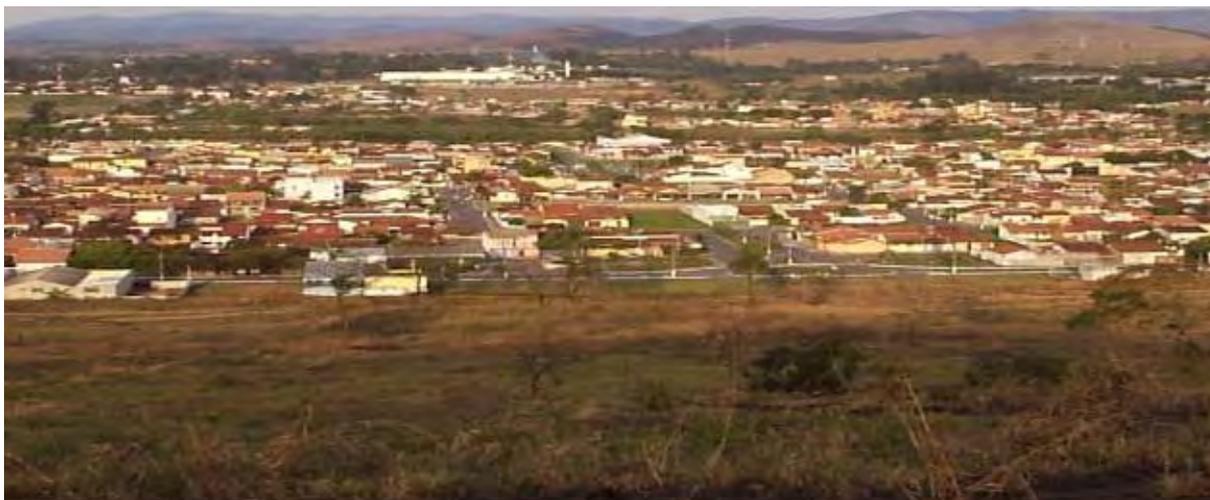
Figura 2. Vista Panorâmica do Bairro Parque residencial Beira Rio I.

O Bairro Beira Rio em Guaratinguetá, SP, localizado à margem esquerda do Rio Paraíba do Sul (Figura 1), foi inaugurado em 1981 com 734 lotes e cuja implantação foi administrada pela Companhia de Desenvolvimento de Guaratinguetá (CODESG). É um dos bairros que anualmente durante o período chuvoso sofre alagamentos causado pelo grande escoamento superficial e pela drenagem deficiente. Essa área, no passado, pertencia à fazenda da família Bygton que produziam café junto ao Espigão Guaratinguetá-Piaguí. A área destinada ao atual bairro Beira Rio I (Figura 2) era um local com diversas nascentes, lagos, córregos e vegetação diversificada.

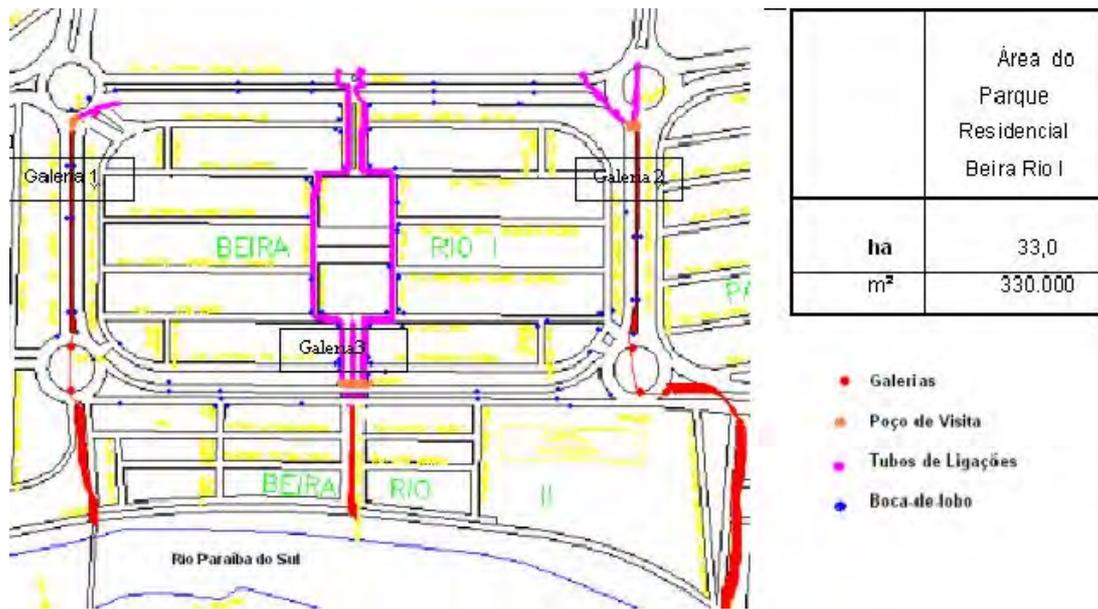
Figura 3 Mapa dos elementos do sistema de drenagem do Bairro Beira Rio I.
Fonte: adaptado da Carta Municipal 1:10.000.

A Galeria 1, localizada no contorno sul do bairro (Figura 3), capta o escoamento superficial da ala sul e também dos bairros vizinhos (Portal das colinas e Parque das Alamedas).

A Galeria 2 (Figura 3) passa na Avenida Francisco Lopes Netto, limítrofe com Bairro Parque do Sol, capta o escoamento superficial do Bairro Beira Rio I e Parque do Sol, bem como o escoamento que desce do Espigão Guaratinguetá - Piaguí com grande carga de sedimentos. A Galeria 2 também é coberta por canteiro até atingir um poço de visita no Bairro Jardim Esperança, após o que segue em canal até o Rio Paraíba.

A Galeria 3 (Figura 3) encontra-se no limite entre o Bairro Beira Rio I e o Bairro Beira Rio II e recebe água dos tubos de ligação de diâmetro de 0,60m. Os tubos de ligação neste ponto são utilizados como via de ligação entre as bocas-de-lobo e a Galeria 3, percorrem a região central do Bairro Beira Rio I, em três redes diferenciadas e lançam o escoamento superficial em 2 poços de visita.

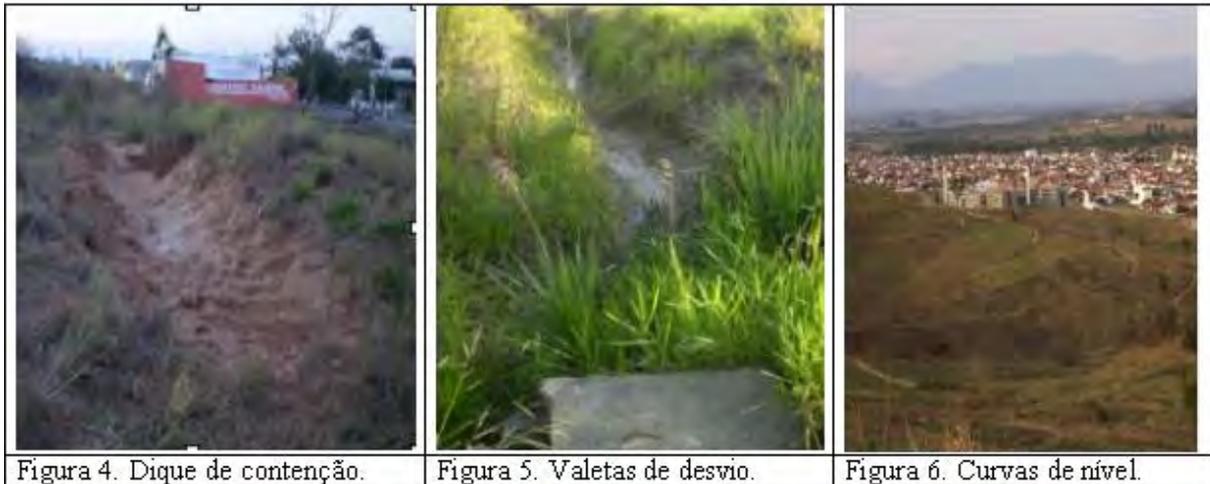
Atualmente, o espigão a montante do Bairro é desprovido de cobertura vegetal do tipo florestas, mas conta com cobertura de pastagem rala e degradada que gera, durante chuvas torrenciais de verão, grandes escoamentos e alagamento nos bairros Beira Rio e demais bairros os quais têm suas ruas invadidas por água e sedimentos. Como forma de conter a força das águas que descem do Espigão, a Prefeitura Municipal construiu diques de contenção (Figura 4), valetas para direcionar o escoamento (Figura 5) e construiu uma série de curvas de nível (Figura 6), a fim de diminuir a força motriz das águas.

Figura 4. Dique de contenção.

Figura 5. Valetas de desvio.

Figura 6. Curvas de nível.

Os diques de contenção e as curvas de nível realmente auxiliam na redução do escoamento superficial e promovem a infiltração de água no solo, conforme (BERTONI e LOMBARDI NETO, 1998). Ocorre por outro lado, que as valetas estão direcionadas para lançarem suas águas diretamente em bocas-de-lobo, as quais recebem os sedimentos e os lançam diretamente na rede de drenagem (Figura 5). No Espigão ainda existem nascentes cujos córregos tinham fozes naturais no Rio Paraíba. Contudo, com a construção do Bairro, esses córregos foram canalizados e/ou tiveram seus cursos desviados.

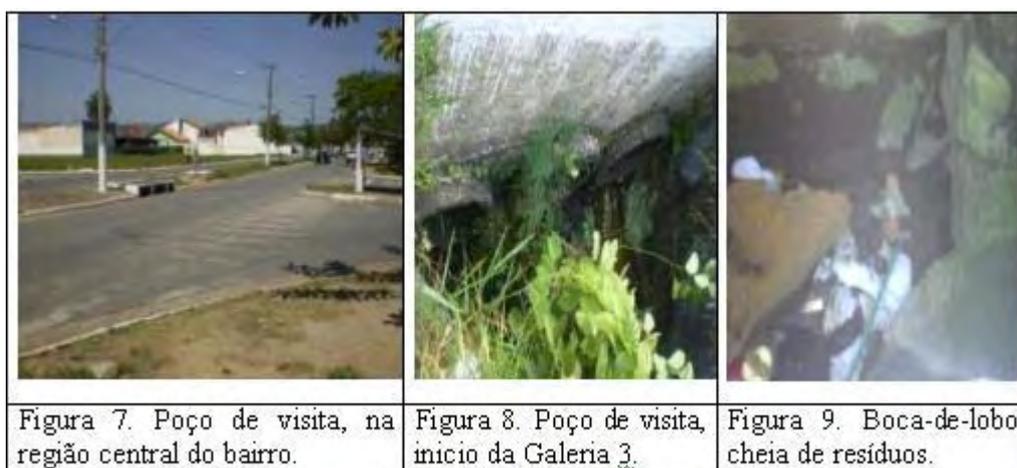
O primeiro poço de visita de profundidade de aproximada 1,50m encontra-se no canteiro central da Avenida Professor João Francisco Rodrigues Alckmin, é o ponto de convergência, também da rede de boca-de-lobo do canteiro central desta mesma avenida (Figura 7). O segundo com aproximadamente 1,80m está localizado no Bairro Beira Rio II, e se constitui no início da Galeria 3 (Figura 8).

Em geral, foi observado também o mau estado de conservação dos poços de visitas e das bocas-de-lobo, os quais na maioria das vezes encontram-se cheios de resíduos sólidos, de toda a sorte, cobertos com vegetação e com as entradas desprovidas de grades e parcialmente impedidas por resíduos sólidos (Figura 9).

As Bocas-de-lobo com diâmetro de 0,40 m concentram-se na porção central do bairro, onde há maior declividade, são comuns, também, nas proximidades dos canteiros que contornam o bairro e são as menos conservadas de todos os elementos de drenagem como mostrado na Figura 9. Apesar da existência de todos os elementos de drenagem sugeridos por Tucci (2002), eles se mostram ineficientes frente as chuvas torrenciais de verão, provocando alagamentos na região central do bairro, rotatórias, e suas laterais, principalmente, após a criação de novas vias de acesso ao bairro que facilitaram a entrada do escoamento superficial dos bairros vizinhos e sedimentos do Espigão Guaratinguetá - Piaguí.

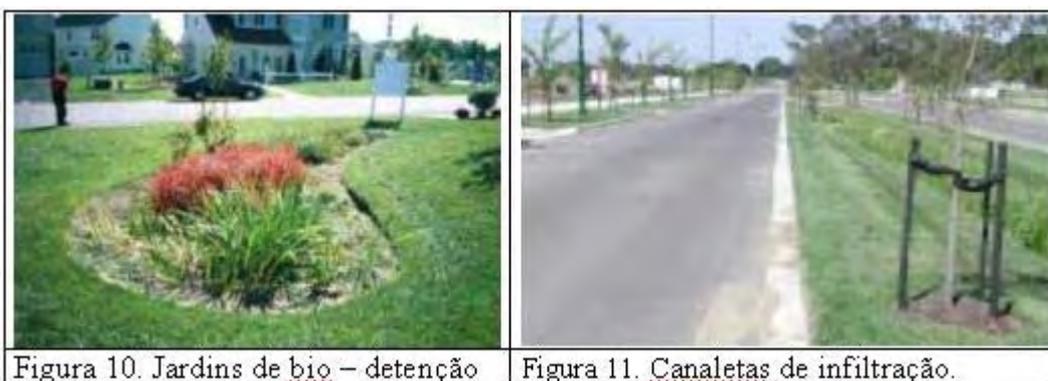
Algumas dessas técnicas poderiam facilmente ser aplicadas ao Parque Residencial Beira Rio I, promovendo melhoramento na qualidade do escoamento superficial local e diminuindo os impactos por ele causados como, por exemplo: 1. Repovoamento florestal na área de encosta conforme determina a Lei 4771/65 para APPs (BRASIL, 1965) e vedação dos tubos ao lado da encosta; 2. Direcionamento de fluxos de áreas pavimentadas para áreas vegetadas estabilizadas e de baixo potencial erosivo; 3. Estímulo ao escoamento raso em áreas vegetadas; 4. Maximizar o uso de sistemas de canais abertos (valas de infiltração); 5. Aumentar e melhorar a vegetação do local e dos lotes; 6. Criação de jardins de bio-detenção (Figura 10); Construção de canaletas de infiltração (Figura 11).

As técnicas de bio-retenção e canaletas de infiltração poderiam ser facilmente empregadas ao Parque Residencial Beira Rio I, visto que há grande disponibilidade de áreas verdes gramadas, que atualmente não são bem aproveitadas para este fim; muito pelo contrário permanecem acima do nível das ruas e avenidas, sendo os canteiros e áreas verdes contornadas por guias que poderiam ser rebaixadas ou até mesmo modificadas, fazendo uso de paralelepípedos no lugar de pavimentação asfáltica para facilitar a infiltração.
